2025_CBS_05039 Eredienst - Kerkenbeleidsplan - Goedkeuring

KERKENBELEIDSPLAN 2026-2031

STAD GENT

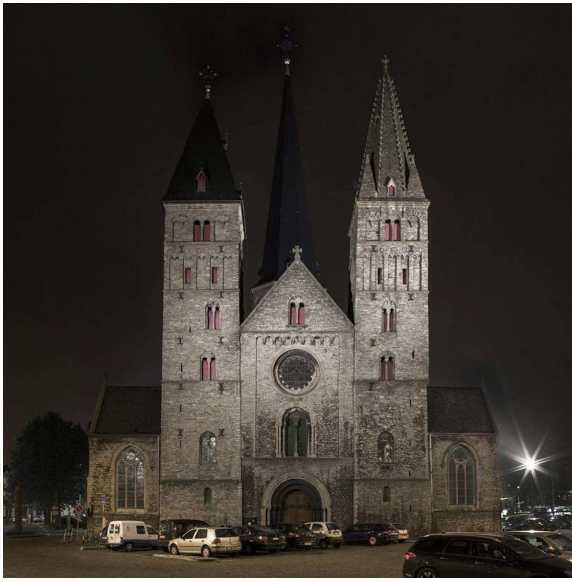
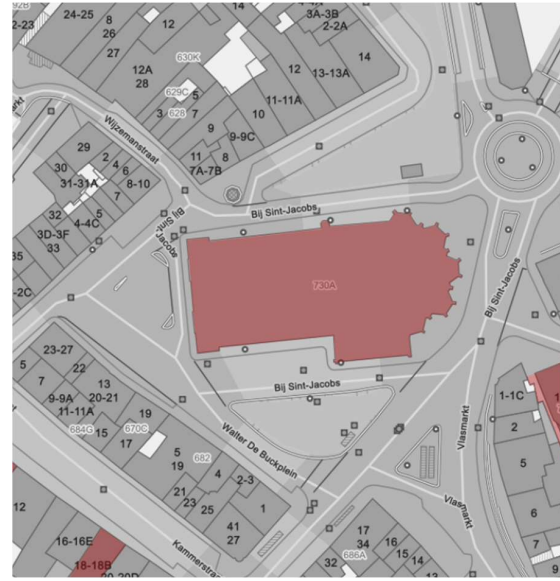
1. Sint-Jacobs

Sint-Jacobskerk (www.stamgent.be)Inplantingsplan kerk (www.geo.onroerenderfgoed.be)

Volgens een inspectie van Monumentenwacht is de restauratie van de lager gelegen delen, de koorkapellen en de zijbeukkapellen heel dringend. De materialen zitten aan het einde van hun levensduur. Er werden verschillende gebreken vastgesteld die leiden tot ernstige gevolgschade. De kapconstructies van de zijbeukkapellen en de zijkoor- en koorkapellen hebben een verhoogd risico. Vele structuren zijn verzwakt door houtborende insecten of waterinfiltratie en zwamaantasting. Verdere evolutie zal leiden tot verminderde draagkracht van deze verzwakte elementen. Op lange termijn kan de stabiliteit van de kapconstructies hierdoor in het gedrang komen. Restauratie van de daken van de lageregelegen delen dringt zich op.

De muurankers zijn sterk aangetast door roest en oefenen door corrosie-expansie druk uit op de omliggende natuurstenen structuren. Periodiek nazicht en onderhoudsschilderwerken zijn noodzakelijk voor het houten schrijnwerk om gevolgschade te vermijden.

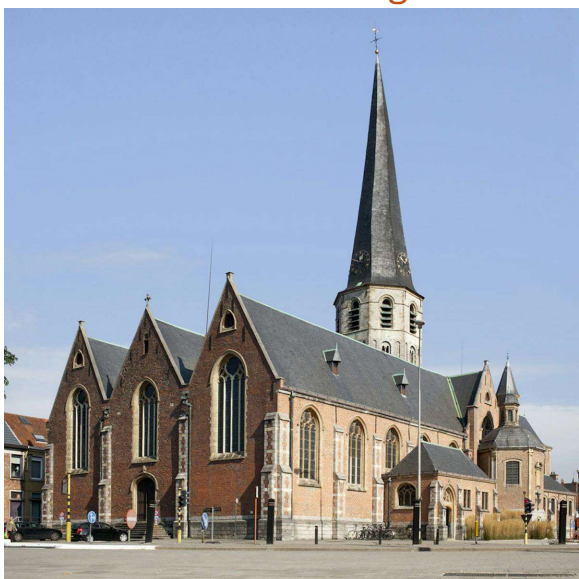
3. Sint-Martinus Ekkergem

Sint-Martinuskerk Ekkergem (www.stamgent.be)Inplantingsplan kerk (www.geo.onroerendergoed.be)

Dakaansluitingen in lood dienen dringend hersteld te worden. Koperen tussengoten dienen dringend vernieuwd te worden om verdere schade aan het interieur en verder inrotten van de dakconstructie te voorkomen. Bij het dak van de doopkapel schuiven de loodslabben af waardoor gevaar voor voorbijgangers ontstaat.

Het torenkruis staat scheef. Langs de binnenkant van de torenspits zijn er echter nergens elementen van het torenkruis merkbaar. Mogelijks is het kruis via een omgekeerde V-constructie langs de buitenkant op de torenspits vastgezet. Aan de noordkant staan de leien open geduwd. Dit kan een aanwijzing zijn dat er iets mis is met de hechting van het torenkruis op die plaats. Bij gebrek aan genormeerde klimhaken kon de situatie enkel vanop afstand bekeken worden (vanuit het bovenste torenluik).

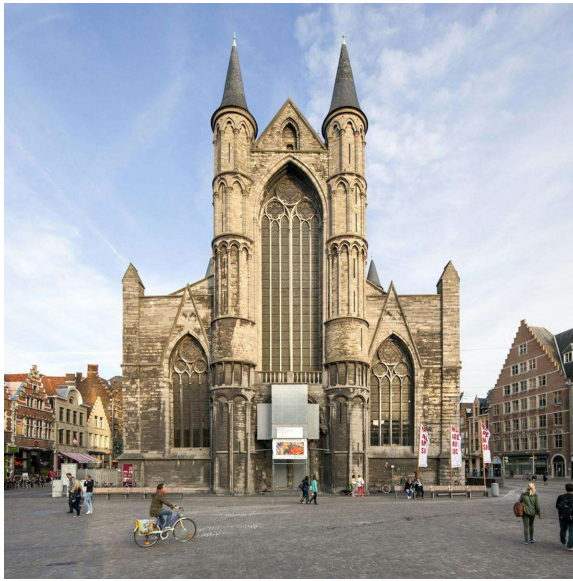
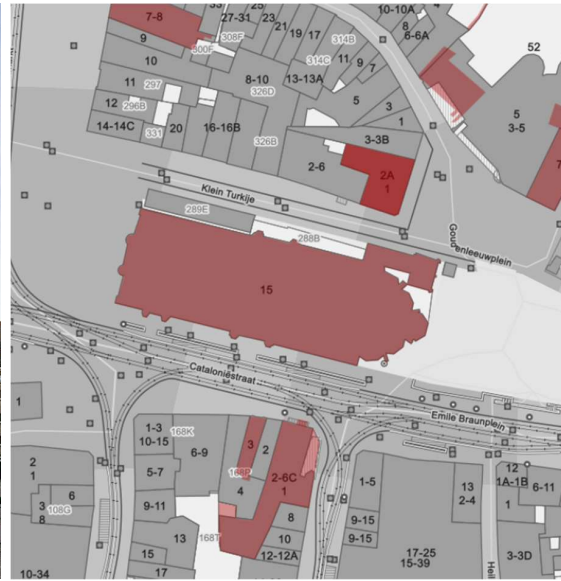
5. Sint-Niklaas (Gent)

Sint-Niklaaskerk Gent Centrum (www.stamgent.be)

Inplantingsplan kerk (www.geo.onroerenderfgoed.be)

In het reeds gerestaureerde deel van de kerk is vastgesteld dat de daken, gedekt met tegelpannen, niet waterdicht zijn. Verspreid zijn meerdere pannen gebroken, maar ook zonder deze schade kan water door de bedekking heen dringen door onvoldoende helling. Gevolg is waterinsijpeling in het koor van de kerk. Herstel is noodzakelijk om inrotten van de dakconstructie en schade aan het interieur te voorkomen.

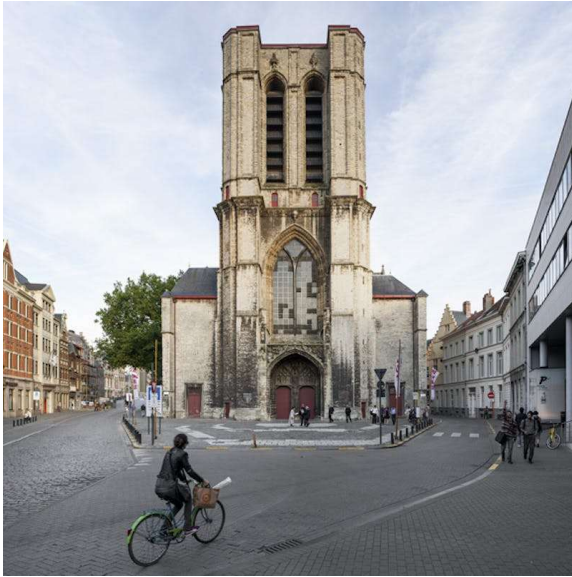
6. Sint-Michiels

Sint-Michielskerk Gent Centrum (www.stamgent.be)Inplantingsplan kerk (www.geo.onroerendergoed.be)

Het houten buitenschrijnwerk is in goede toestand. De houten luiken, deuren en gootafkasting werden herschilderd in 2018. De galmborden zijn in matige toestand. De loden bekleding ligt overal vervormd en is op verschillende plaatsen gescheurd of uitgezakt.

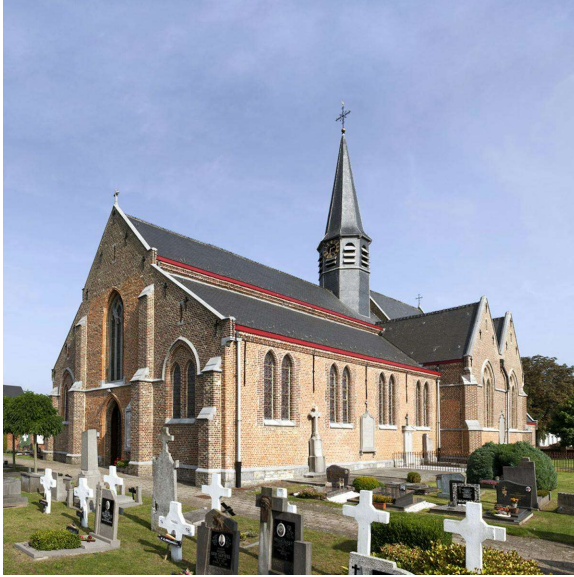
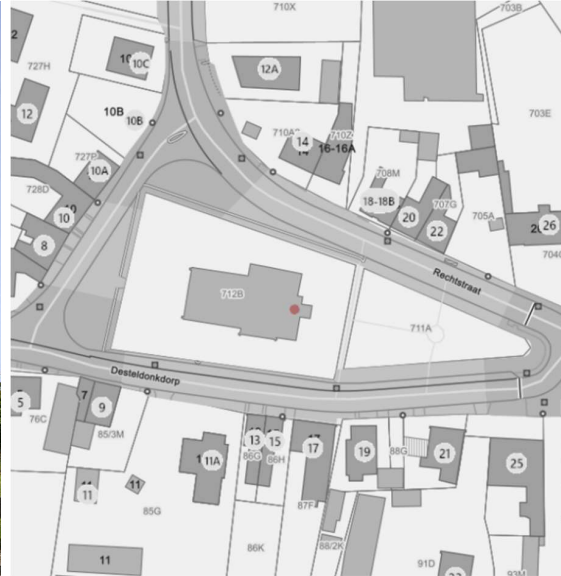
7. Onze-Lieve-Vrouw Geboorte

Onze-Lieve-Vrouw Geboorte (www.stamgent.be)

Inplantingsplan kerk (www.geo.onroerendergoed.be)

Aan de zuidtransepten komen enkele verweerde soldeernaden voor (voorlopig zonder gevolgen) en aan de noordzijde is een uitzetvoeg gescheurd. Voor het overige zijn de goten in goede staat.

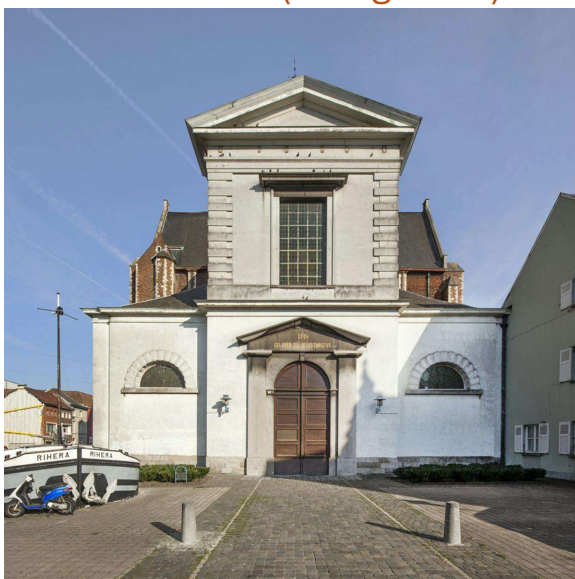
8. Sint-Salvator (Heilig Kerst)

Sint-Salvatorkerk (www.stamgent.be)Inplantingsplan kerk (www.geo.onroerendergoed.be)

Recent werd een groot aantal lekken vastgesteld. Een aantal daarvan werden voorlopig hersteld. Een definitief herstel is zeer dringend om verdere gevolgschade te voorkomen aan de structurele elementen in de dakconstructie (ingerotte muurplaten en spantvoeten waardoor ook aantasting door houtborende insecten). De recent gerestaureerde waardevolle fresco's in het koor zijn reeds ernstig beschadigd door de slechte toestand van de regenwaterafvoer.

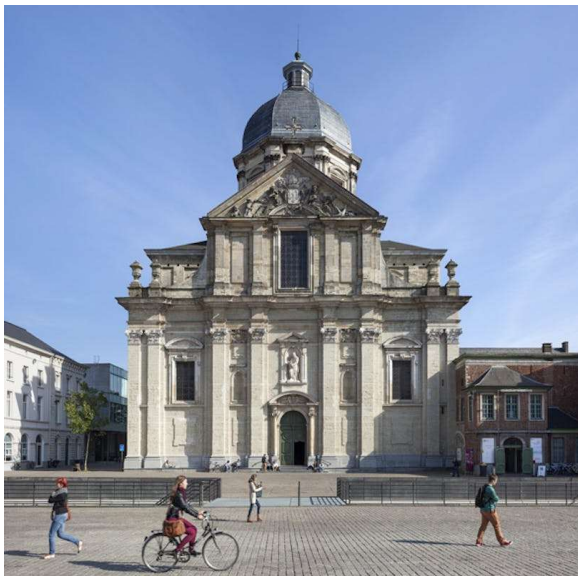
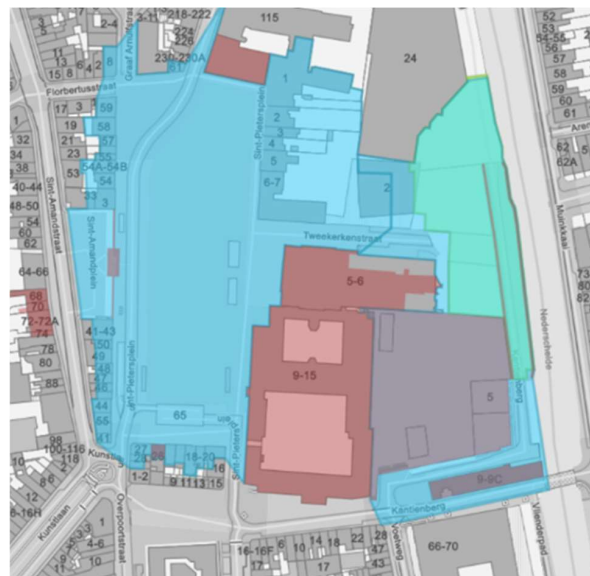
9. Onze-Lieve-Vrouw Sint-Pieters

Voorgevel kerk (www.stamgent.be)

Inplantingsplan kerk (www.geo.onroerendergoed.be)

Westgevel, op cartouches gedateerd "anno 1719", met typische barokke compositie: twee geledingen gescheiden door een hoofdgestel, verticaal geritmeerd door vlakke pilasters gemarkeerd door vier groepen van elk twee vlakke Corinthische pilasters die rusten op geprofileerde sokkels en het sterk gekornist hoofdgestel dragen. Centraal portaal met ingeschreven rondboogvormige vleugel deur in booglijst op imposten, geflankeerd door Corinthische pilasters die een gebogen fronton met guirlandevulling ondersteunen.

Daarnaast slechte toestand van de goten en regenwaterafvoeren, waardoor gevolgschade zeer groot wordt (stabiliteit door rotten van muurplaten en spantbenen/ loskomende elementen in het interieur omwille van vochtinsijpeling >> reeds verschillende malen gemeld dat grote stukken pleisterwerk naar beneden zijn gekomen)
