2025_GR_00630 Eredienst - Kerkenbeleidsplan - Goedkeuring

KERKENBELEIDSPLAN 2026-2031

STAD GENT

Stad Gent – Bisdom Gent – Centrale Kerkbesturen Gent

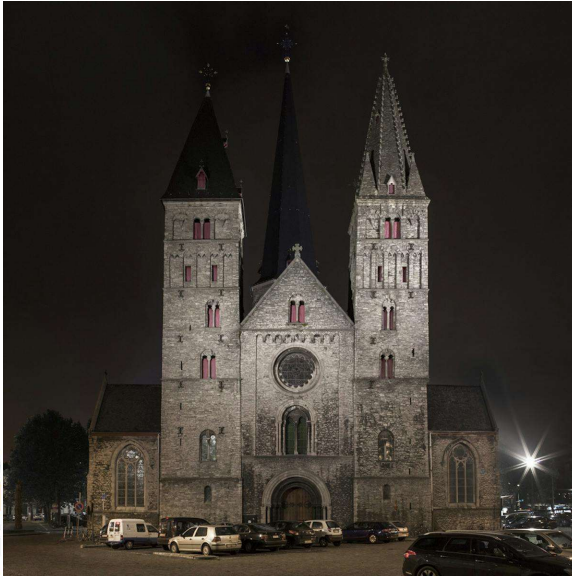
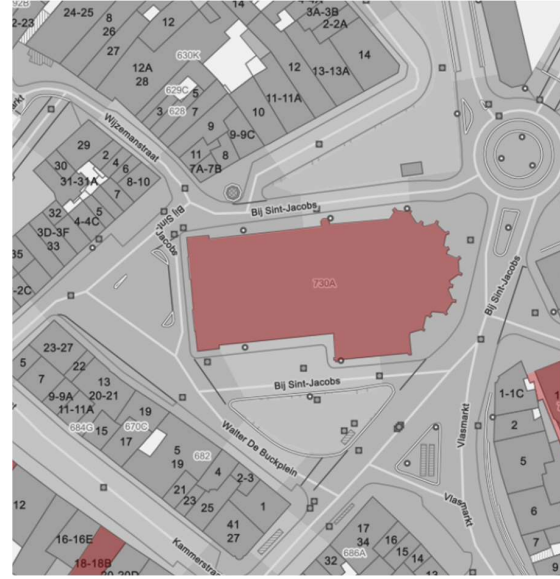
1. Sint-Jacobs

Sint-Jacobskerk (www.stamgent.be)Inplantingsplan kerk (www.geo.onroerenderfgoed.be)

Volgens een inspectie van Monumentenwacht is de restauratie van de lager gelegen delen, de koorkapellen en de zijbeukkapellen heel dringend. De materialen zitten aan het einde van hun levensduur. Er werden verschillende gebreken vastgesteld die leiden tot ernstige gevolgschade. De kapconstructies van de zijbeukkapellen en de zijkoor- en koorkapellen hebben een verhoogd risico. Vele structuren zijn verzwakt door houtborende insecten of waterinfiltratie en zwamaantasting. Verdere evolutie zal leiden tot verminderde draagkracht van deze verzwakte elementen. Op lange termijn kan de stabiliteit van de kapconstructies hierdoor in het gedrang komen. Restauratie van de daken van de lagergelegen delen dringt zich op.

De muurankers zijn sterk aangetast door roest en oefenen door corrosie-expansie druk uit op de omliggende natuurstenen structuren. Periodiek nazicht en onderhoudsschilderwerken zijn noodzakelijk voor het houten schrijnwerk om gevolgschade te vermijden.

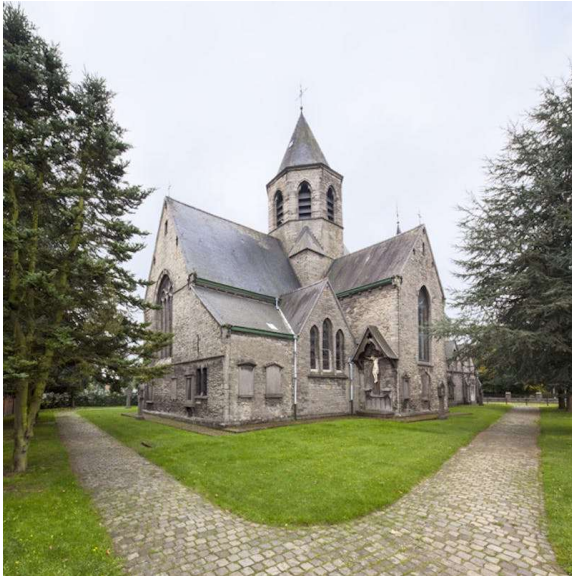
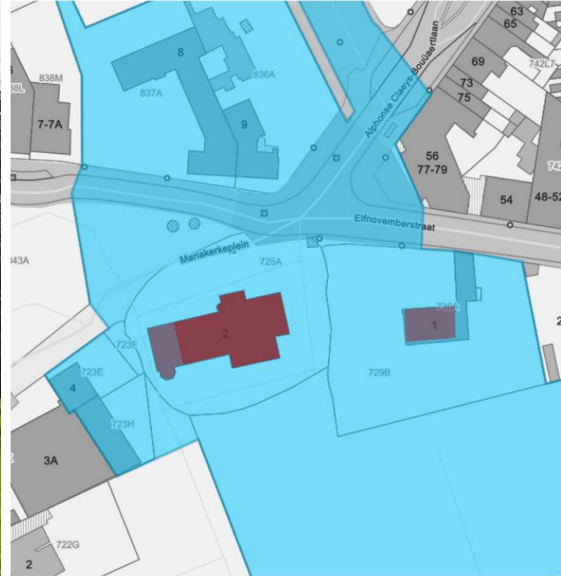
2. Onze-Lieve-Vrouw Mariakerke

Onze-Lieve-Vrouwkerk Mariakerke (www.stamgent.be) Inplantingsplan kerk (www.geo.onroerendergoed.be)

De leibedekking is verweerd en de zinken gootbekleding erg dun geworden. Monumentenwacht heeft plaatselijk een aantal voorlopige herstellingen uitgevoerd. Maar adviseert het volledig vernieuwen van de goten, het herstellen van de dakvoeten, plaatsen van genormeerde ladderhaken en volledig vernieuwen van de leibedekking.

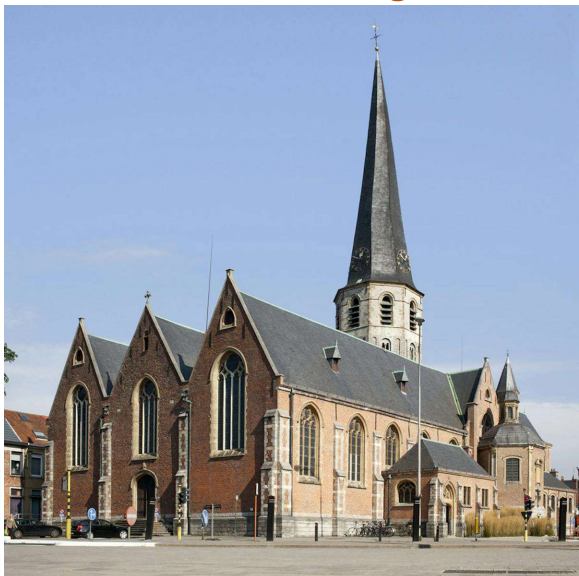
3. Sint-Martinus Ekkergem

Sint-Martinuskerk Ekkergem (www.stamgent.be)Inplantingsplan kerk (www.geo.onroerendergoed.be)

Dakaansluitingen in lood dienen dringend hersteld te worden. Koperen tussengoten dienen dringend vernieuwd te worden om verdere schade aan het interieur en verder inrotten van de dakconstructie te voorkomen. Bij het dak van de doopkapel schuiven de loodslabben af waardoor gevaar voor voorbijgangers ontstaat.

Het torenkruis staat scheef. Langs de binnenkant van de torenspits zijn er echter nergens elementen van het torenkruis merkbaar. Mogelijks is het kruis via een omgekeerde V-constructie langs de buitenkant op de torenspits vastgezet. Aan de noordkant staan de leien open geduwd. Dit kan een aanwijzing zijn dat er iets mis is met de hechting van het torenkruis op die plaats. Bij gebrek aan genormeerde klimhaken kon de situatie enkel vanop afstand bekeken worden (vanuit het bovenste torenluik).

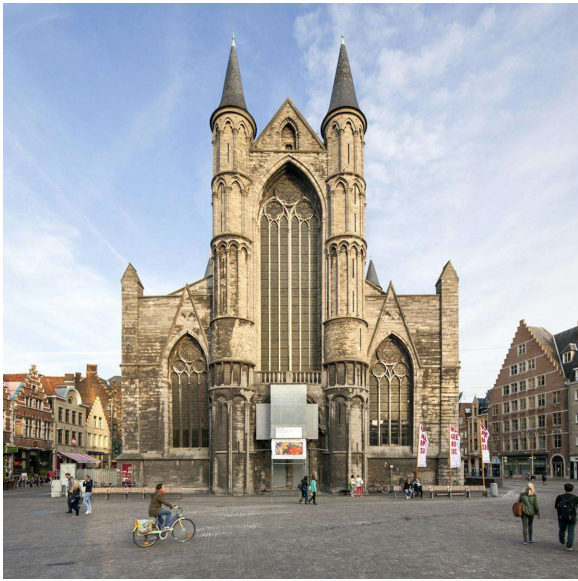
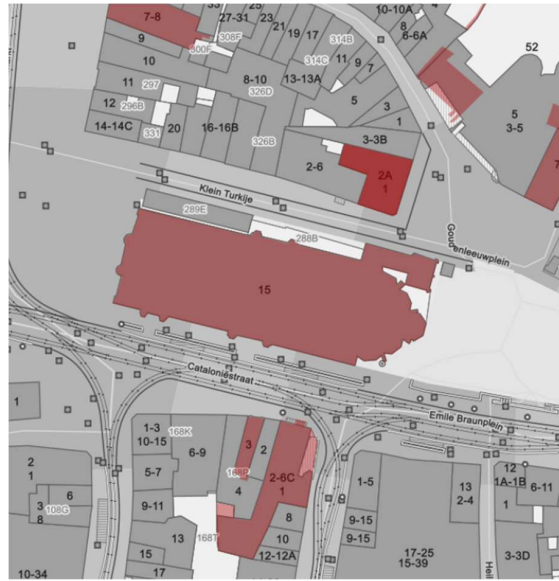
5. Sint-Niklaas (Gent)

Sint-Niklaaskerk Gent Centrum (www.stamgent.be)Inplantingsplan kerk (www.geo.onroerenderfgoed.be)

In het reeds gerestaureerde deel van de kerk is vastgesteld dat de daken, gedekt met tegelpannen, niet waterdicht zijn. Verspreid zijn meerdere pannen gebroken, maar ook zonder deze schade kan water door de bedekking heen dringen door onvoldoende helling. Gevolg is waterinsijpeling in het koor van de kerk. Herstel is noodzakelijk om inrotten van de dakconstructie en schade aan het interieur te voorkomen.

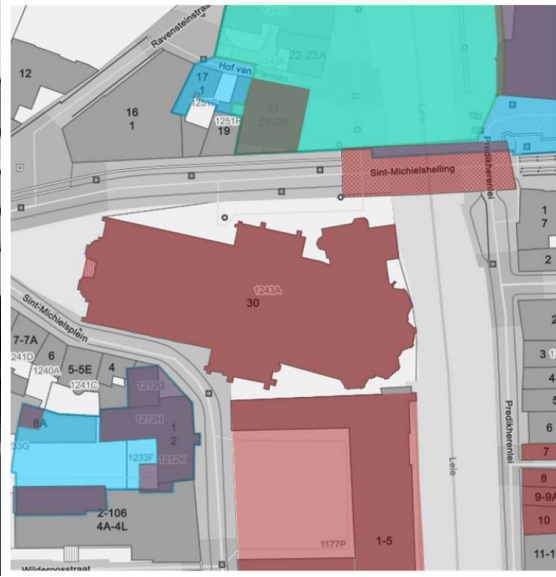
6. Sint-Michiels

Sint-Michielskerk Gent Centrum (www.stamgent.be)Inplantingsplan kerk (www.geo.onroerendergoed.be)

Het houten buitenschrijnwerk is in goede toestand. De houten luiken, deuren en gootafkasting werden herschilderd in 2018. De galmborden zijn in matige toestand. De loden bekleding ligt overal vervormd en is op verschillende plaatsen gescheurd of uitgezakt.
